1 COMPTE RENDU D'INTERVENTION IED

Le 11 octobre 2013, à 10h00, une patrouille FAMA déposait un IED dans l'enceinte de la base aérienne de GAO. Cet IED venait d'être relevé sur le terrain.

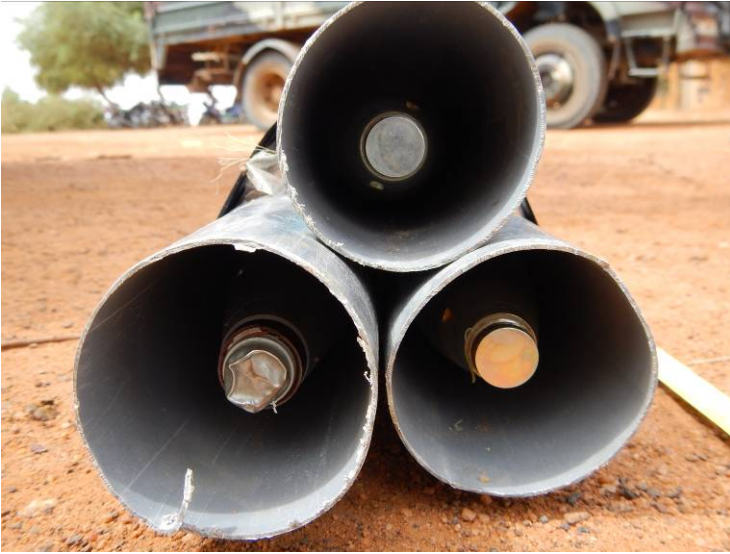
Partie avant des tubes

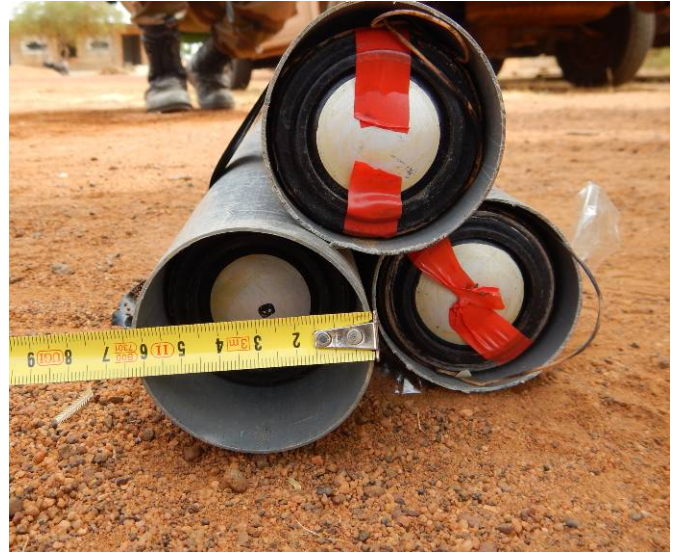
Partie arrière des tubes

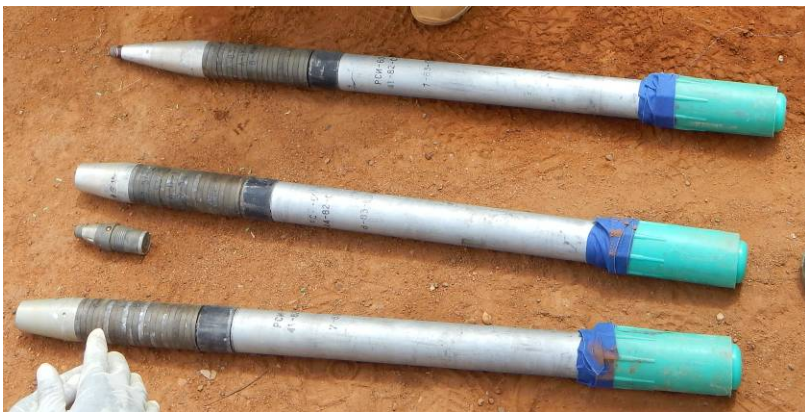
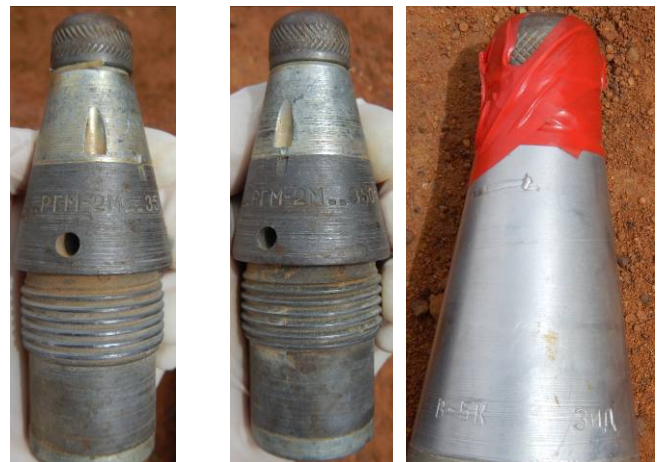
3 roquettes C-5 MO bulgares

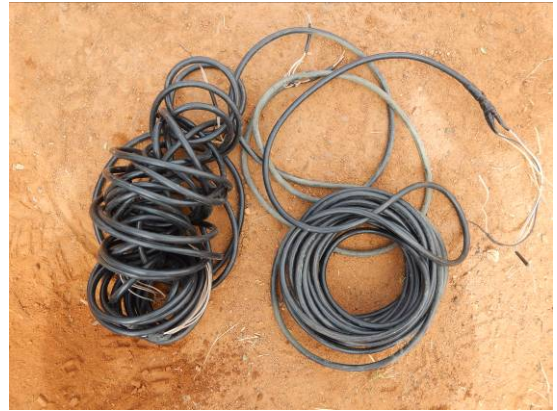
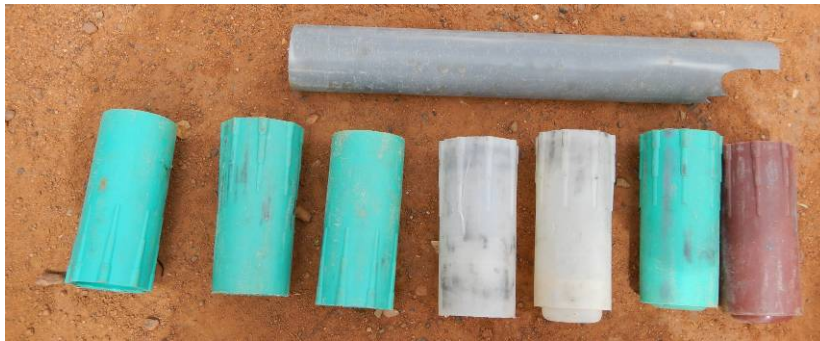
Sept protections d'empennages et morceau de tube PVC récupérés sur zone pouvant suspecter la présence de quatre autres roquettes sur place.

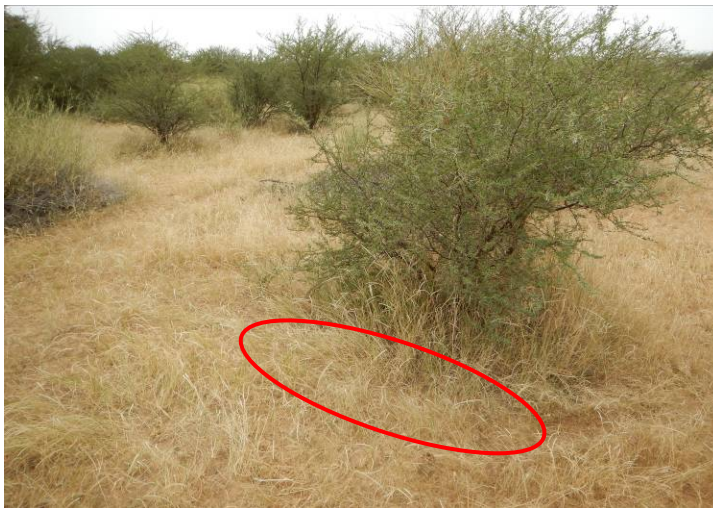
Emplacement et orientation (selon témoignage) de l'IED lors de sa récupération par patrouille malienne en N16°17'40,1" – E000°02'58,2". Celui-ci semblait en attente de pose.

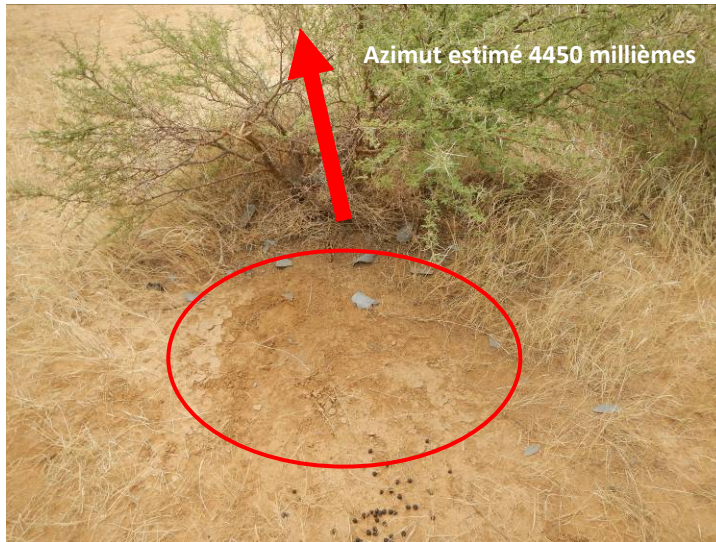
Premier emplacement présumé d'une position de tir de part la présence de branches cassées et de terre foisonnée, (tubes posés sur les branches) et par la présence de fragments de tube PVC en zone avant et arrière de la position.

Cette position est située deux mètres à droite de l'endroit de découverte de l'IED.

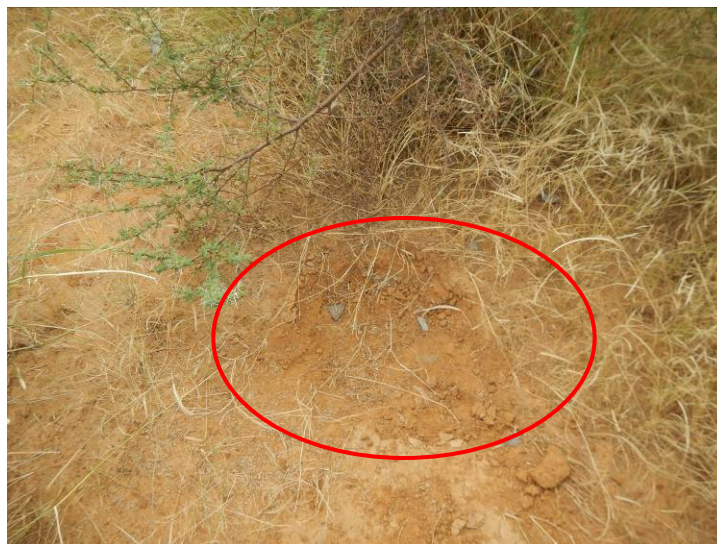
Deuxième emplacement présumé d'une position de tir de part la présence de branches cassées et de terre foisonnée, (tubes posés sur les branches) et par la présence de fragments de tube PVC en zone avant et arrière de la position. Cette position est située en $N16^{\circ}17'39,5'' - E000^{\circ}02'57,8''$

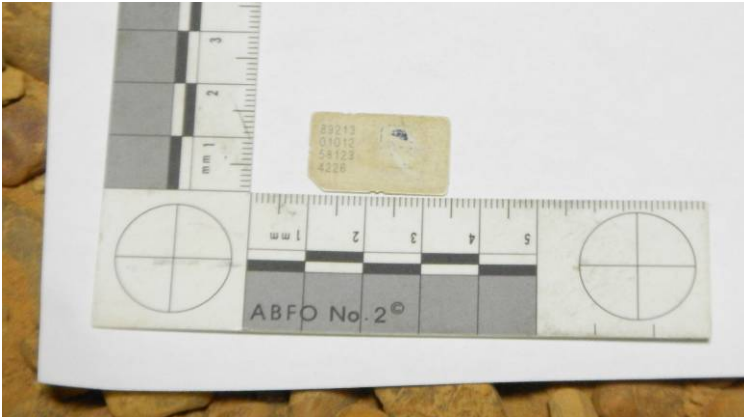
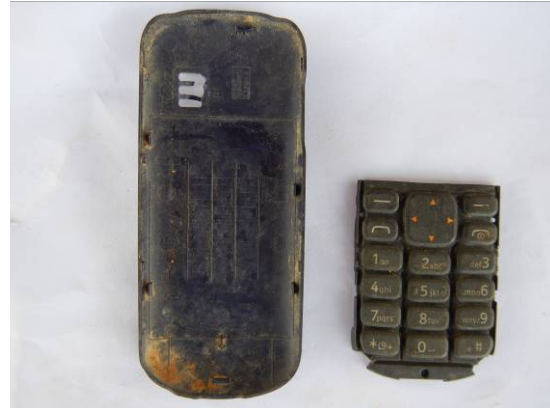
De plus une carte SIM et des éléments de téléphone portable ont été découverts sur zone. Ces éléments seront donnés avec l'ensemble des éléments constitutifs de l'IED à l'équipe WIT.
